2023 年における津門川の魚類相ならびに河川環境の現状

北川哲郎（神戸動植物環境専門学校）、山本義和・白神理平（武庫川流域圏ネット）、
細谷和海（近畿大）、高橋大輔（神戸女学院大）、松沼瑞樹（京大総博）、
菅澤邦明（西宮公会堂）、阪本義樹・山本 稔（西宮市役所）

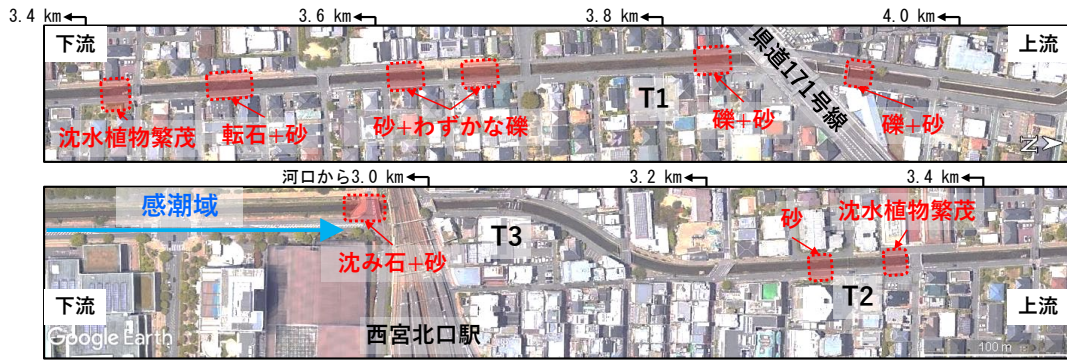
今回の調査では、津門川の本川区間に存在するすべての瀬において産着卵は確認されなかった。調査時の水位は 0.24m を示し、秋季における平水位とみなせる状況であった。また、水温は 14.3～15.2℃ で、アユの産卵に適した水温帯であった。アユの産卵環境に求められる条件として、藤田ほか（2022）は、既往知見の分析から①表層流速：50～100cm/s 程度、②河床材料の平均粒径：10～30mm 程度、③貫入深：10cm 以上、④水深：20～30cm、といった数的指標を整理している。すなわち、一般的なアユの産卵場として“目詰まりをしていない礫底の瀬”という環境が挙げられるが、今回の調査では、津門川において典型的な産卵場は認められなかった（図 2）。調査区間のうち最も産卵の可能性が高いと考えられた環境は T1 から上流約 100 m に見られた二つの瀬であったが、いずれも細礫が優占する一方で砂を多く含み、好適環境とは言えない状態であった。

図2 アユ産卵床調査で確認された津門川における瀬の河床材料（上：上流側，下：下流側， ：瀬環境）。

また、今回の調査では、津門川のシンボルとされるアユの再生産が成立している可能性は低いとみなせる結果が得られた。急流で河床材料の供給が少ない津門川の環境特性から自然のままに繁殖適地が造成・維持されることは考えづらく、アユの繁殖には、人為的な産卵場の造成事業が必要と考えられる。周辺河川由来のアユが来遊する風景を津門川本来の姿と捉えるか、生活環の成立をもって自然再生と捉えるかは議論が必要で、関係する主体間での合意形成のもとに方針を選択する必要がある。

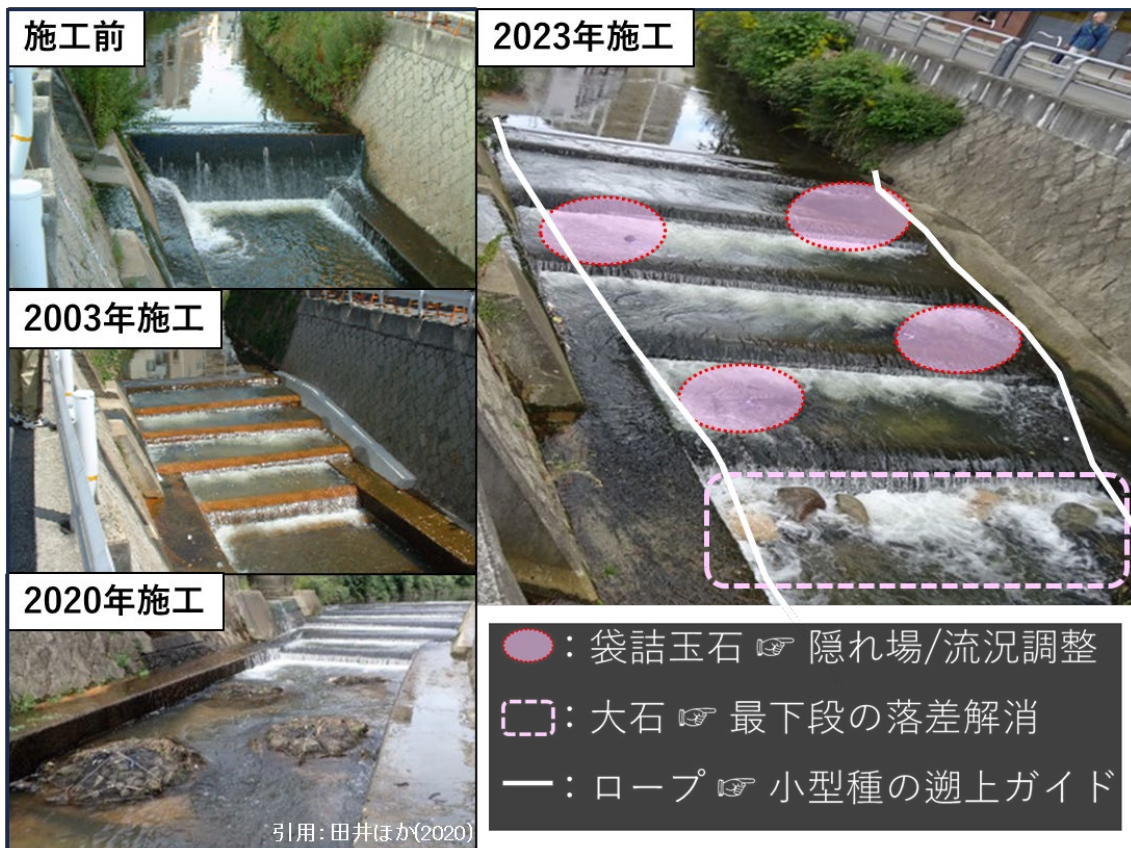
前述のとおり、階段式魚道の改良工事は、2023年10月21日に施工された（図3）。今回の改良工事は、主体となる西宮土木事務所に加えて武庫川流域圏ネットワークの会員数名が立ち合い、現場での細かい調整を行いながら施工を進めた。魚道プールへの袋詰め玉石については、設置に伴って明瞭な変化が生じ、プール内での緩流部創出と魚道内の流況調整に資する効果が確かめられた。また、同様に魚道最下段の水叩き部へ設置された大石は、出水時に移動すると想定されたが周辺の地形に馴染むことを期待し固定措置はとらなかった。同様に、魚道左右岸へ設置したロープについては、やや細い径で軽い素材のものを使用したため期待する効果を得るためには流下物の絡まりなど環境への馴染みが必要と考えている。いずれの改良についても出水を経ることによる状態変化が想定され、目的とする効果を維持するため今後のモニタリングおよび管理が不可欠と言える。

図3 津門川に設けられた階段式魚道の整備状況の変遷

魚類調査地点の T3 に位置する階段式魚道の改良工事は、2023 年 10 月 21 日に施工された。今回の改良工事では、①魚道プールへの袋詰め玉石の設置（直径約 170cm×高さ約 55cm）、②魚道最下段の水叩き部への大石の設置（約Φ50cm）、③魚道左右岸へのロープ設置（約Φ5cm）、の 3 項目を実施した。
