## 2024年における津門川の自然再生と魚類相復活の進捗

北川哲郎・山本義和・細谷和海・遠藤知二・白神理平(武庫川ネット), 高橋大輔(神戸女学院大), 松沼瑞樹(京大総博), 菅澤邦明(西宮公会教会), 阪本義樹(西宮市役所)

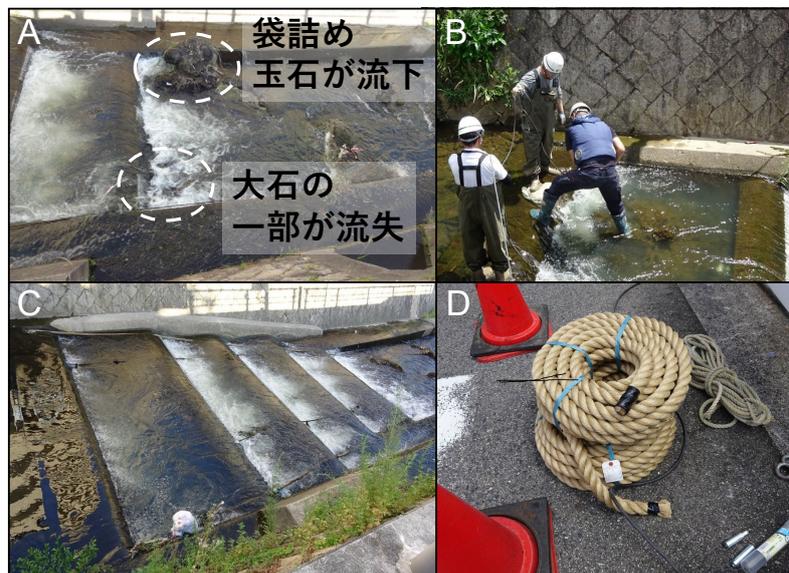
図2 津門川に設けられた階段式魚道の整備状況. A: 2024年5月28日の出水で破損した魚道. B: 施工の状況. C: 施工後の魚道の概観. D: 新たに魚道側面に設置したロープ.

魚類調査地点のT3に位置する階段式魚道の改良工事は、2024年8月12日に施工された。今回の改良工事では、①2024年5月28日の増水で魚道プールから流下した袋詰め玉石の復旧および補強(直径約170cm×高さ約55cm)、②魚道左右岸へ設置したロープ(約Φ3.6cm)の変更、の2項目を実施した。

階段式魚道の改良工事には、主体となる西宮土木事務所に加えて武庫川流域圏ネットワークの会員数名が立ち合い施工を進めた。魚道プールの袋詰め玉石の復旧では、2024年5月28日の出水で魚道下部まで流下した1基の復旧を行った(図2)。さらに、今後の流下防止の策として昨年から設置していたロープを魚道中央部へ移設してアンカーボルトで固定し、プール内の袋詰め玉石と結索した。また、魚道左右岸へ設置したロープは、新たに麻製の製品へ変更した(図2; D)。今回使用した製品は、自然素材で前年に設置したものよりも太く、生物の遡上に適した特性を備えたものと期待している。今回の施工についても出水後に状態変化を生じると想定され、現状維持のためのモニタリングおよび管理が不可欠と言える。

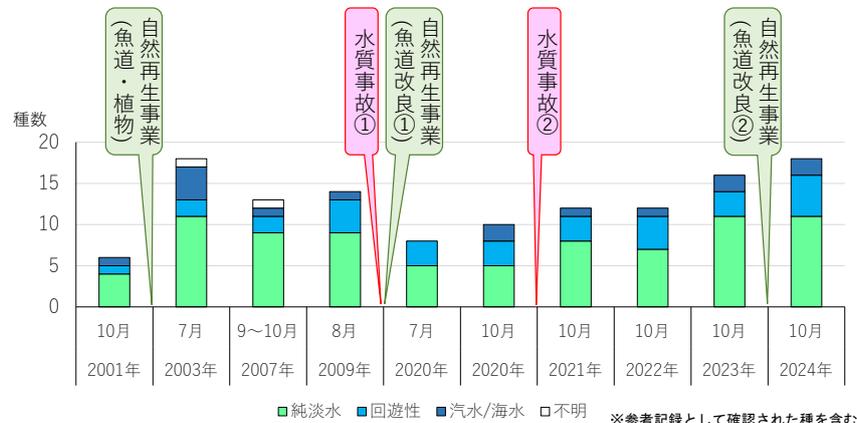
図 4 津門川に生じた環境イベントと魚類相の変遷（採捕調査のみ）。

2024 年は、同時期に実施された既往調査の中で最多の種数を記録した 2023 年度と同数の魚種が確認された（図 3）。調査地点間の移動時などに記録された参考記録を含めると確認種数は年々増加しており（図 4）、本年は積年の課題であったニホンウナギやコウライニゴイの再確認がなされた。底生魚類を含む多くの種が再確認されるようになったことから、津門川の水環境は 2018 年に生じた水質事故以前の状態まで回復しつつあると推察できる。その一方で、T1 の上流区間で進められる暗渠化やその工事に伴う河床材料の変化、水生植物育成地の経年劣化など、津門川の河川環境には新たな課題が生まれつつある。また、流速の緩和や生物の遡上をサポートすることを目的とした魚道の改良には、流下してくる水草の切れ藻やゴミの引っかかりを誘発する側面がある。破損している水生植物育成地もまた、景観を損なう要素となってしまっている。そのため、これから津門川で実施される自然再生においては、継続的なモニタリングを通じた生物多様性の保全と良好な都市景観の両立を目指した施策を進めることが一層重要になっていくと結論付けられた。
